# Koppling och urtrampningslager TR6. TR Magazine

4/2008. Jan Pettersson, Linköping.

## Lite förutsättningslösa kopplings och lagerfunderingar.

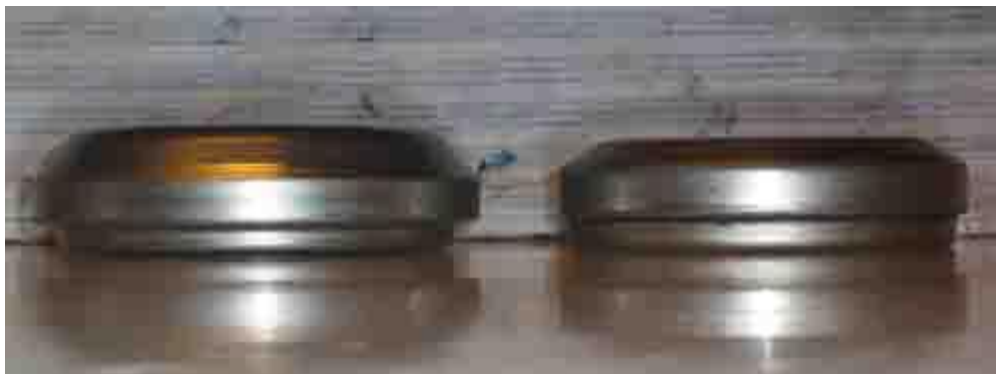
Standardlager till höger och uprated till vänster.

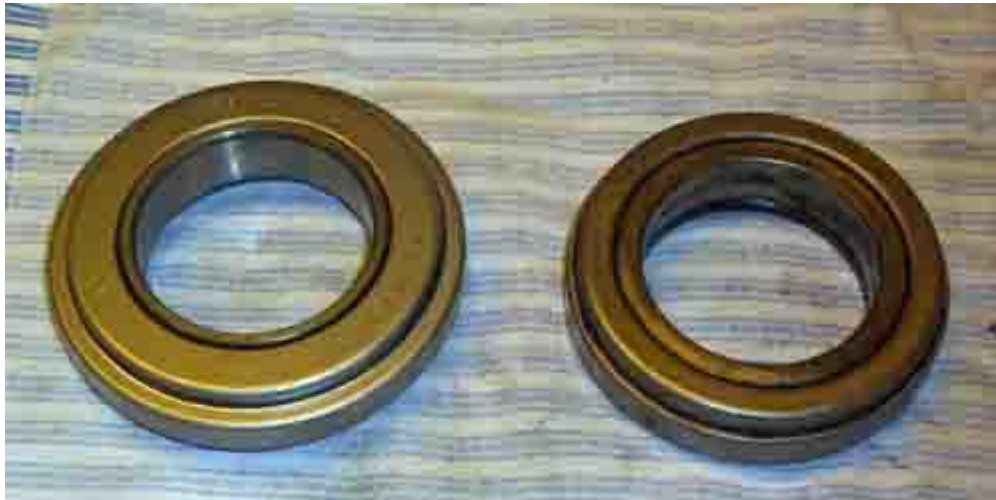
Standardlager till höger och uprated till vänster.

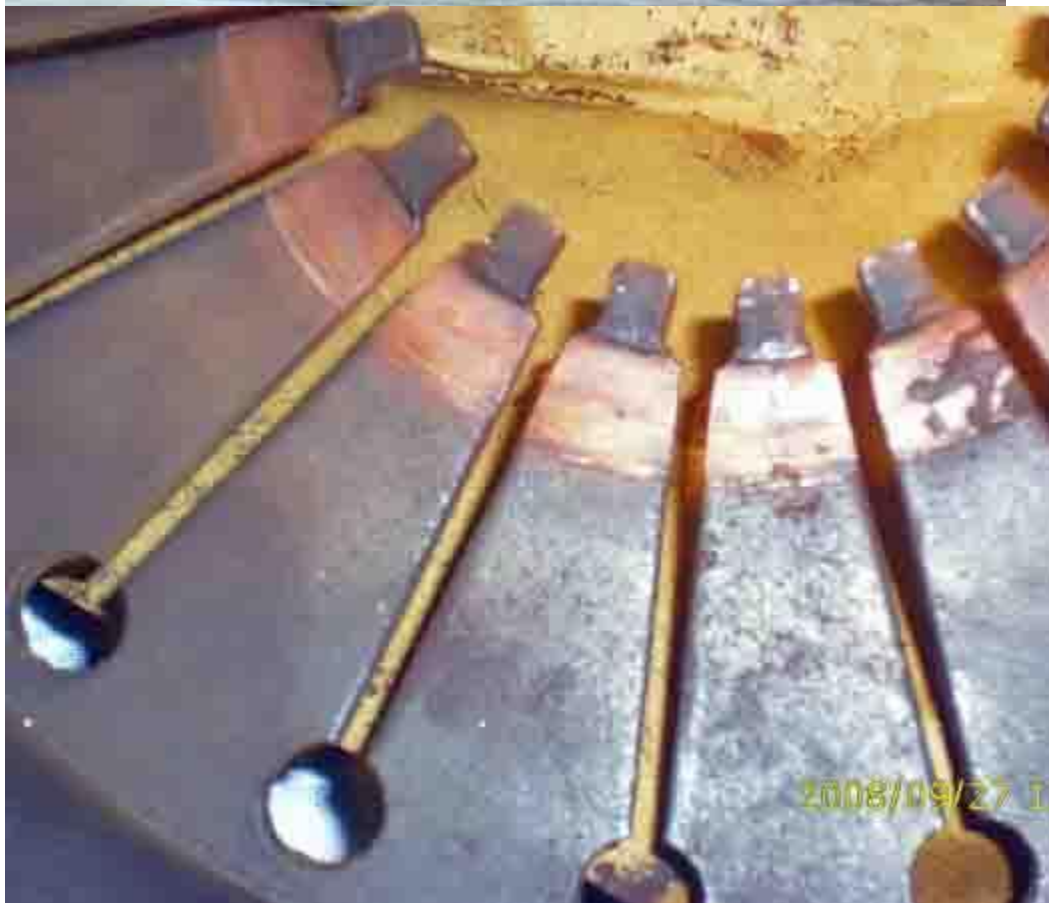
Hur som helst verkar kombinationen solfjäder och den lagertyp som kallas reinforced/uprated eller dylikt inte riktigt stämma överens. Troligen är det gnällande lätet orsakat av lagrets kontakt eller kanske rättare sagt brist på kontakt med solfjädern eftersom det försvinner då det roterar med tryckplattan. För länge, länge sedan när jag var ung sade min far alltid att man inte skulle "hänga" på kopplingen för då tog uttrampninglagret stryk. Nu för tiden verkar lagren vara dimensionerade för att tåla detta och det är kanske därför det fungerar när jag justerar enligt alternativ 2. Kanske läge att fråga er leverantör eller verkstad om detta om ni funderar på att byta koppling eller uttrampninglager. Tror personligen att jag byter till den gamla typen nästa gång jag får tillfälle.

Bilden ovan visar slitaget på solfjäders. Förmodligen då lagret ligger och nöter.
