## Svagheter på framvagnen TR4A - TR6

# Teknik

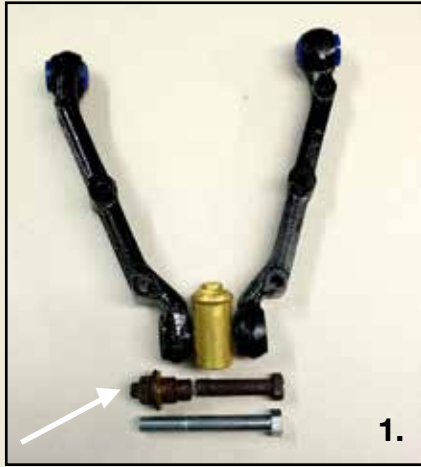
**Bild 1.** Vid renovering av framvagnen på två st TR4A upptäcktes en allvarlig skada. På vänster sida hade pivotbulten (UNF 9/16", 14 mm diameter, art nr 139835) som går igenom och håller ihop "Bottom Trunnion" med undre länkar-marna "wishbone" skjuvats av. Detta kan bl.a. bero på svagheten med gamla brackets med endast en bult att fästa i ramen (se bild 3 och 7).

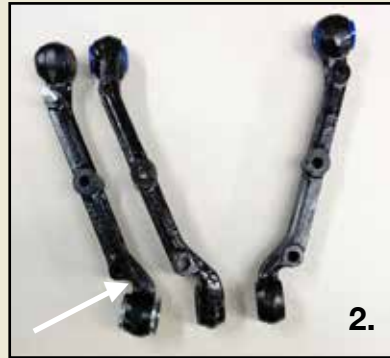
**Bild 2.** På en av bilarna hade även vinkeln på den bakre länkmarmens fäste mot "Trunnion" ändrats från 20° till 28°. Det är förvånande med vilken kraft detta åstadkommit, både brottet på bultarna och vinkelns förändring av bilens länkmarm i gjutjärn.

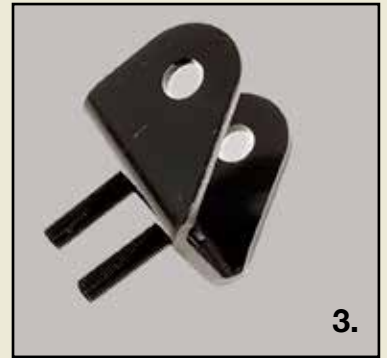
**Bild 3.** Hur detta uppkommit kan man endast sia om. Några orsaker kan vara att tidigare version av nedre länkmarmsfästet i ramen med endast en bult har en tendens att vrida sig något vid åtdragning i ramen vilket kan hämma rörligheten. Detta blev bättre med två fästen/bultar. (Bracket, art nr 148691).

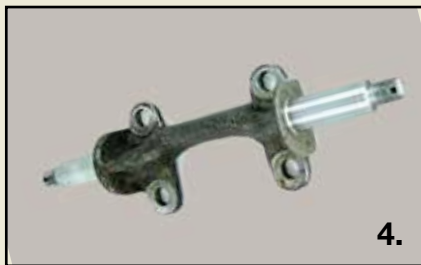
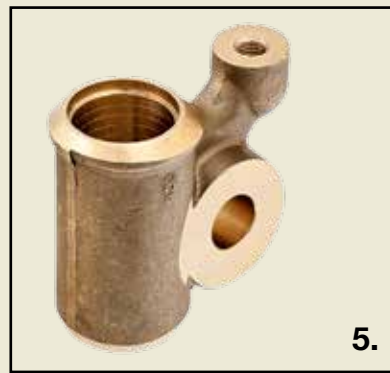
**Bild 4-5.** Vidare bör det noteras att alla infästningar i övre länkmarmsfästet i ramen (Fulcrum pin, art nr 200659) samt Bottom Trunnion (art nr 142378) måste kunna röra sig. Vid montering ska alla bultar fettas in och efter momentdragning enligt instruktionsboken backas en till två "flats" på de nedre länkar-marnas fästen (prova bultens rörlighet med hylsnyckeln).

Detta gör att upphängningen kan röra sig fritt efter vägbanan. Om allt detta inte gjorts på nämnda TR4:or så kanske det är orsaken till att bultarna skjuvats av vid "Bottom Trunnion"? Observera att om du monterar polyurethane bussningar ska du endast använda det fett som brukar bifogas (silicon eller vaselin). Till bussningar i hårdgummi ska ett oljebaserat fett användas.

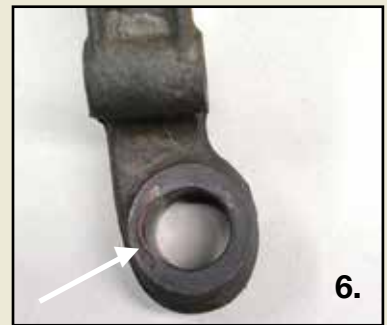
**Bild 6.** I samband med demontering av framvagnen på en TR6:a noterades det att bakre länkmarmens fäste mot "Trunnion" blivit snedslitet, närmast ovalt. Orsaken till detta kan vara det sneda ramfästet för (Bracket) som nu har lagats och förstärkts.

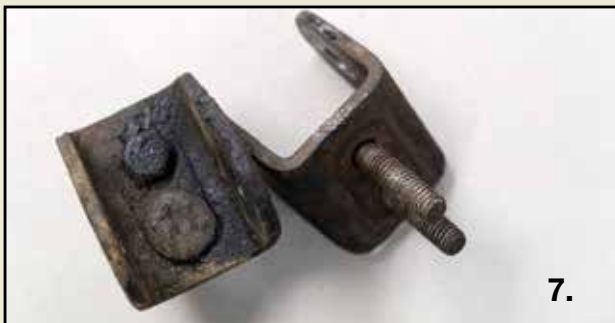
**Bild 7.** Vidare noterades det att gamla ägaren själv uppgraderat bägge nedre länkmarmens fäste i ramen med ytterligare en bult till två exakt som de levereras idag och dessa är nu utbytta. Därför rekommenderar vi att detta bör kontrolleras inte bara på TR4:or utan även på 5:or och 6:or.

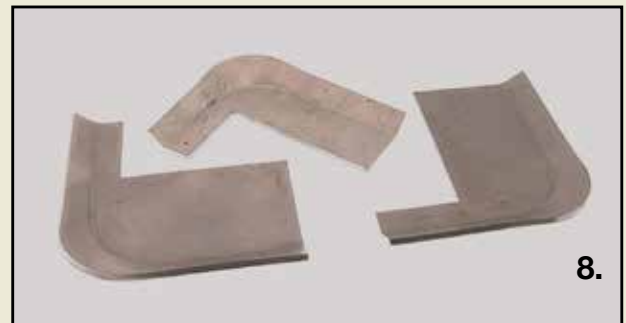
**Bild 8.** Infästningarna av undre länkmarmarna i ramen är även en svag punkt. Det bör kontrolleras att inga sprickbildningar finns och har ramen inte uppgraderats med extra förstärkningsplåtar rekommenderas att göra detta med Reinforcement plates set, art nr RR1422RH/LH. Med hänsyn till ovanstående vill vi rekommendera en extra koll på

framvagnen speciellt om Bracket Lower Fulcrum är uppgraderade till två bultar.

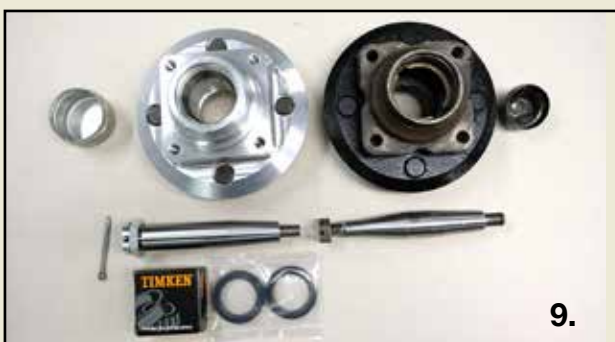
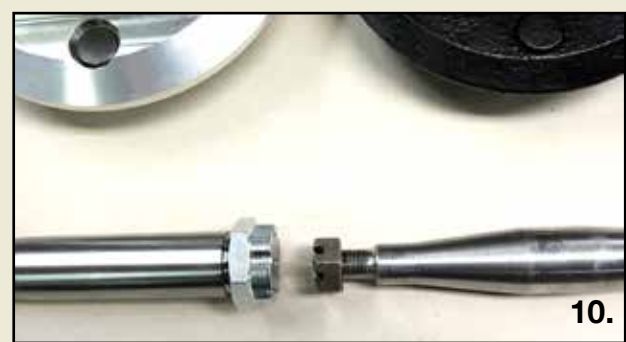
**Bild 9-10.** En ytterligare förbättring av framvagnen är att uppgradera axeltappar (Stub axle) och hubbar i aluminium, art nr 114284UR. En sådan uppgradering av främre hjulnav medger större yttre hjullager och hubbarna i aluminium sparar vikt. Risken för glappande framhjulslager minskar påtagligt.

På bilden ser du den uppgraderade axeltappen och hubben jämfört med original.

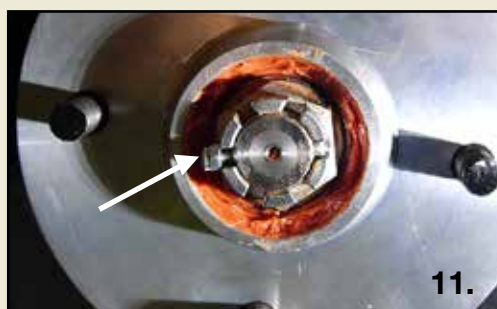
**Bild 11.** Om det är svårt att böja saxsprinten (4 mm tjock) kan den ersättas med en M4 skruv där skallen är slipad att passa spåren i kronmuttern och låsmutter.
