## Kopplingsgaffeln

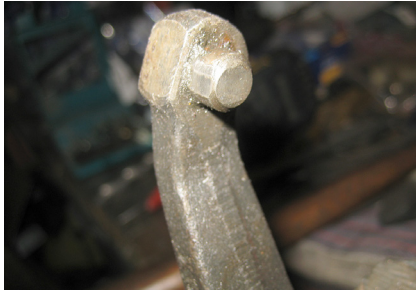
Sliten tapp.

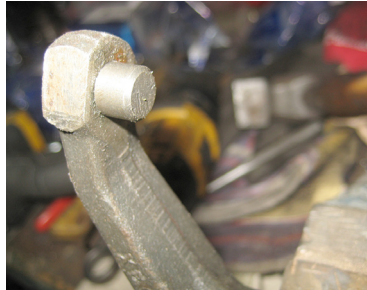
Ny tapp.

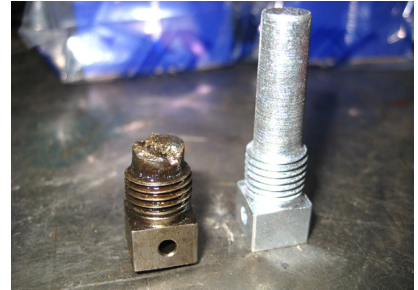
Avbruten skruv.

Jag håller verkligen med Bengt Nylén (TR Mag nr 1/2019) att skruven som håller kopplingsgaffeln är en svag punkt. I tre av fyra växellådor jag haft loss har skruven varit avbruten, lyckligtvis bara vid "roten", men eftersom skruven går tvärs genom axeln och toppdelen har varit intakt har det klarat sig från totalt haveri. Jag läste om en alternativ metod att förstärka med. Använd en rörpinne isf. bult. Rörpinnen fjädrar ut i borrhålet och ger bättre passning än en bult. Den blir naturligtvis svårare att få ur men med rätt dimension på ett dorn fixar det sig.

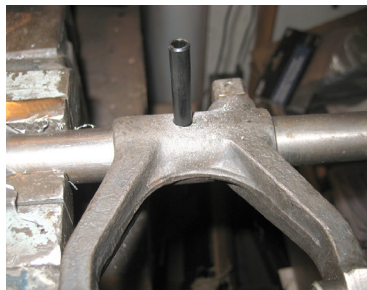
5 mm:s rörpinne.
