Utmaningar vid renovering

Renoveringen av min Triumph TR8 - 1981 (original) som givit mig en hel del utmaningar är nu i det närmaste fullbordad. Dock är motorn, Rover 3.5L V8 som är helrenoverad, ej ännu helt klar för uppstart.

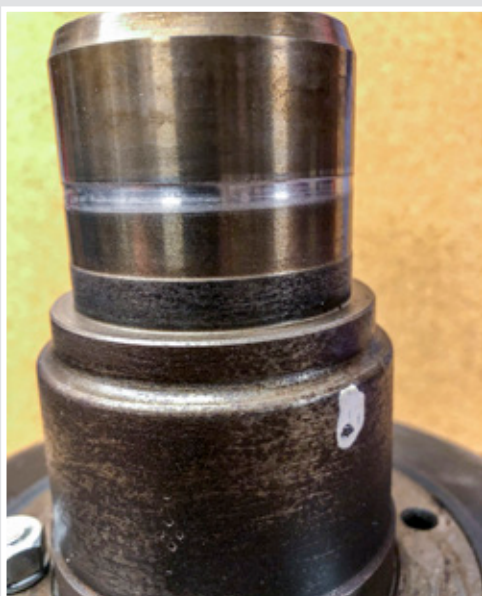
Vid isärtagning av motorn, visade de sig att främre packboxen vid vevaxeln hade gjort ett stort sår i axelytan på svängningsdämparen/remskivan. För att åtgärda och motverka framtida oljeläckage hittade jag ett bra alternativ till att byta hela enheten.

Axel med skada

Alternativet heter "Speedi-Sleeve" - slithylsa som pressas på befintlig axel och ger en ny plan tätyta för packboxen.

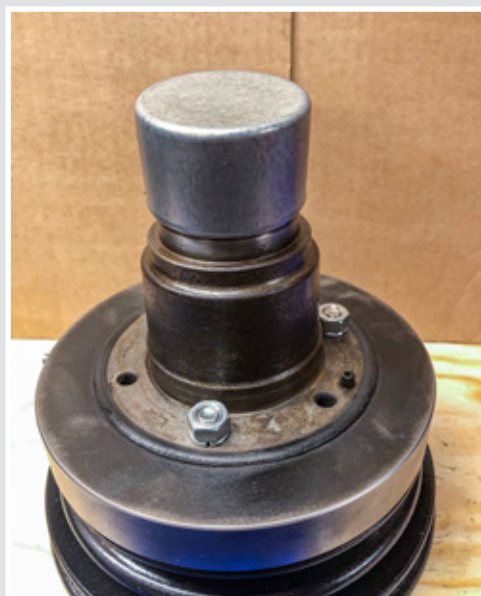
Speedi-Sleeve med monteringshylsa (ingår)

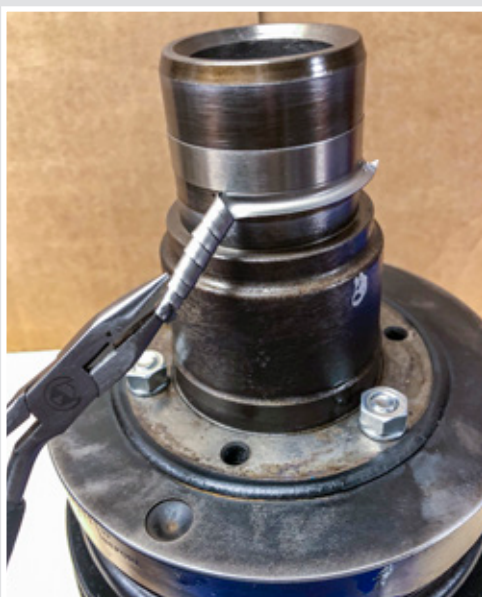
Färdigmonterad Slithylsa

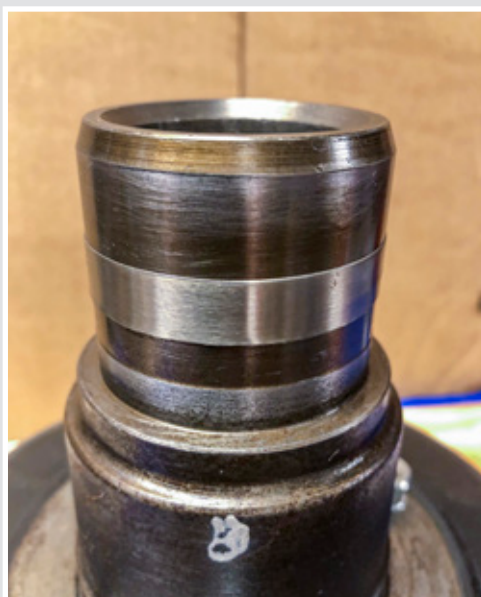
Slutresultat
