Renovering av instrumentbräda

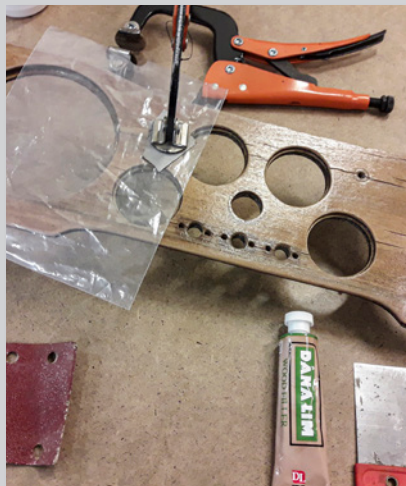
Limning av fanér i full gång.
Plasten hindrar tvingen att fastna i limmet.

Det första jag gjorde var att limma fast faneret där det rest sig för att få brädan så plan som möjligt. För att limma tillbaka faneret så använde jag vanligt trälim men för utebruk. När limmet torkat slipade jag försiktigt bort den gamla lacken. Som tur var var den mycket spröd och därför släppte den lätt. På vissa ställen märktes det att lacken bätrats vid något tillfälle för där var lacken segare att få bort. När lacken var borta så undersökte jag brädan igen för att se om faneret lossat någonstans. Det var främst vid kanter och sprickor som faneret börjat släppa. Just vid sprickorna så var jag mycket försiktig så limmet inte skulle fylla sprickan för då skulle

det inte vara plats för att fylla sprickan med plastiskt trä. När limningen var klar så fyllde jag sprickorna med plastiskt trä som hade samma struktur som brädan. Jag valde att fylla med lite åt gången så jag inte skulle behöva slipa så mycket. Faneret på brädan är inte

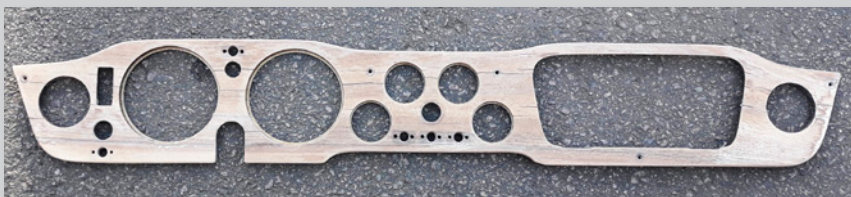
Felen med instrumentbrädan var många: lacken har blivit matt och släppt på flera ställen, själva faneret har fått många krympsprickor, fuktskador har uppträtt och hela brädan är kraftigt blekt. Här hamnade jag i en valsituation om jag skulle köpa en ny bräda eller renovera den gamla men då brädan hör till bilen bestämde jag mig för att försöka renovera den. Att lämna in den till ett snickeri skulle kosta nästan lika mycket som att köpa en ny. Därför bestämde jag mig för att försöka att själv renovera brädan.

Här syns instrumentbrädan före...

... och efter renovering.

Nu kom nästa problem. Vad ska man välja för lack? Då det inte går att slipa bort den lack som trängt ned i faneret så finns alltid risken att den kan resa sig om man använder en lack med för kraftigt lösningsmedel i. Här bestämde jag mig för en båtlack av uretantyp då den inte innehåller något starkt lösningsmedel och att den torkar snabbt. Jag provade på en liten bit först men då inget hände så gjorde jag en första strykning av hela brädan. När brädan torkat så putsade jag försiktigt med slippapper nr 240. Sedan lackade jag brädan igen, slipade, lackade, slipade. Efter sex lackningar byte jag ut slippappret till nr 400 och lackade tre gånger till. Efter nionde lackningen så slipade jag inget utan bara strök brädan en sista gång. Att lacka tio gånger kanske låter mycket men jag lackade väldigt tunt varje gång, bara så penseldragen inte syntes. Det är klart att lite prickar är det i lacken. De flesta prickarna kommer från en dåligt tvättad pensel och när jag förstätt detta så blev resultatet mycket bättre. Det är ju klart att tio strykningar blir till slut ganska tjockt och då uretanlack är mjukare än hårdlack så är det bra om brädan får ligga ett tag innan montering. ■
